Vollbrand im Weiler Unterer Wolfsberg in Bauma (ZH)

Feuer und Sturm «Sabine» zerstören einen Weiler

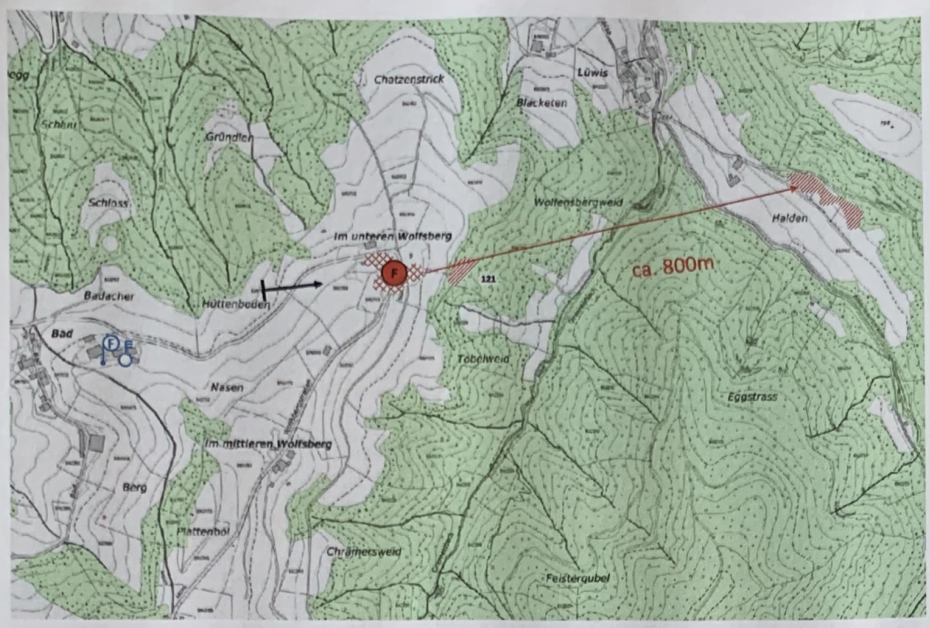
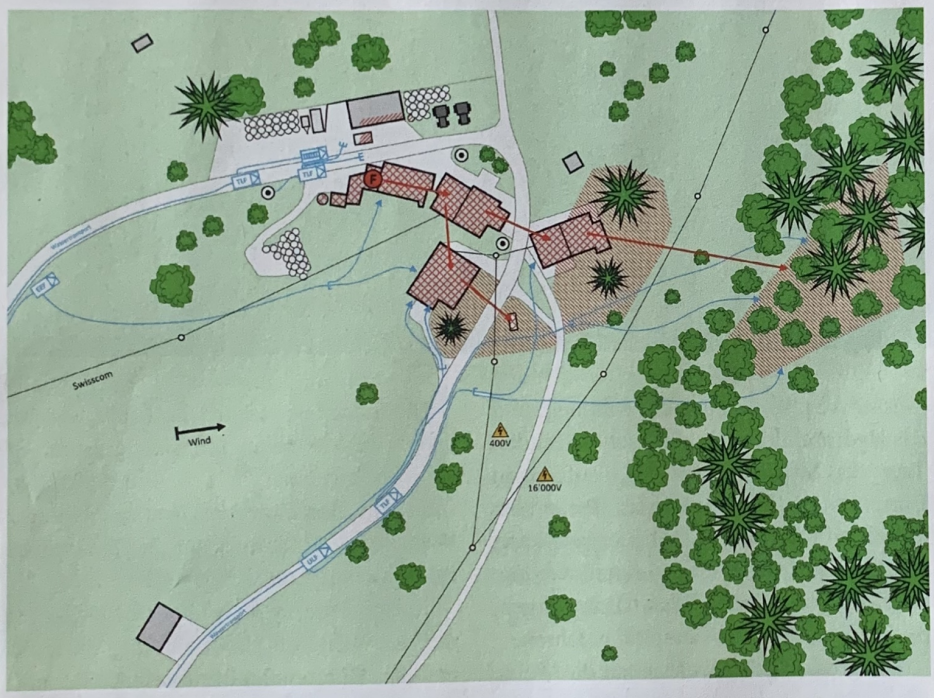
Grafiken: Markus Heinzer

Es ist 08.15 Uhr, als der erste Wassertransport vom Dorf Bauma über eine Strecke

von mehr als zweieinhalb Kilometern im Unteren Wolfsberg Wasser liefert. Wenige Minuten später folgt der zweite. Zu diesem Zeitpunkt steht der ganze Weiler Unterer Wolfsberg mit vier Wohnhäusern, zwei

Ställen und der Remise in Vollbrand. Beide Wassertransporte führen vom Dorfrand Baumas über die Bahnschiene zum Weiler hinauf.
